| **Intervista** | A colloquio con l'architetto Jeffrey Murphy, coordinatore del gruppo di restauro. I lavori in quattro fasi

New York, la cattedrale di San Patrizio rinnova il look

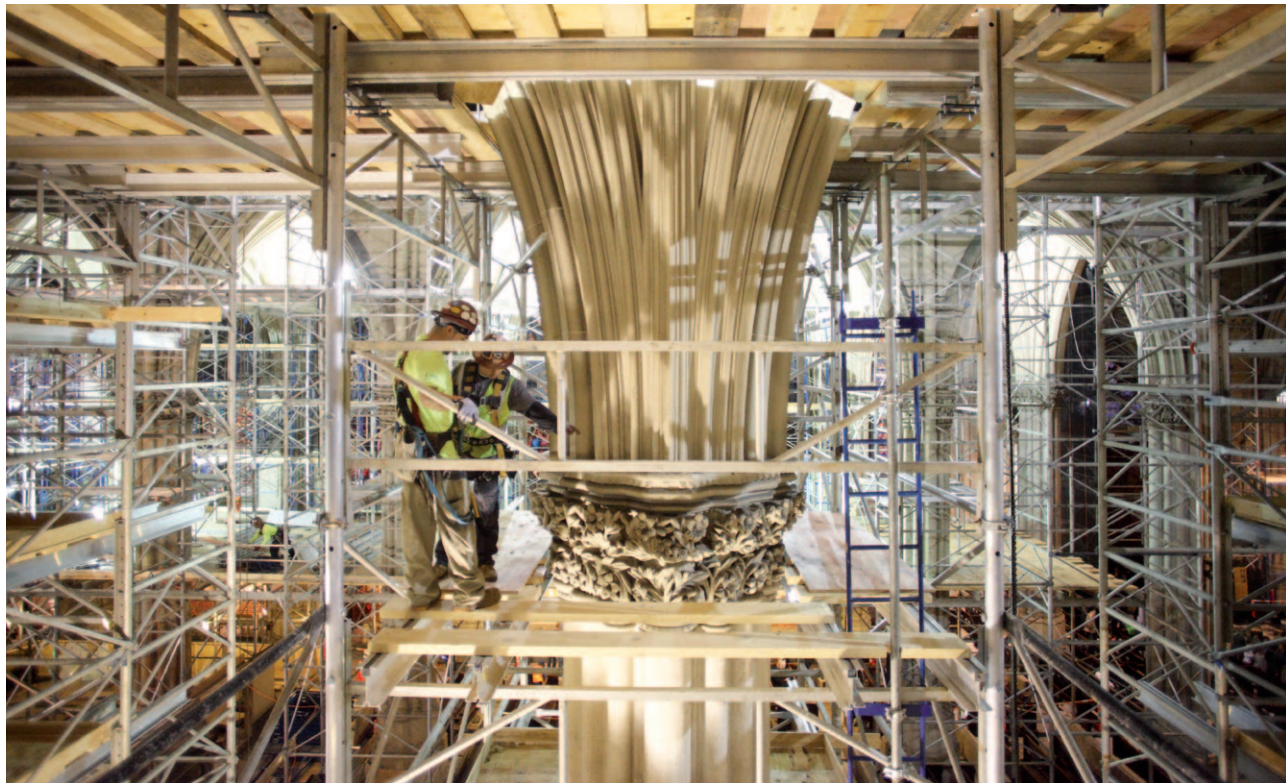
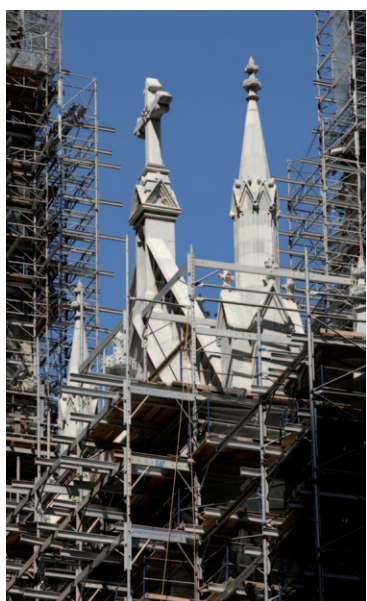
La Saint Patrick's Cathedral interessata da una grandiosa opera di restauro (foto, © Whitney Cox). In basso, la facciata prima dei lavori

La prima fase comprende la sistemazione dell'esterno in pietra e delle parti del tetto che si affacciano sulla Fifth Avenue, tra cui la facciata e le torri, e così anche tutto il lato est del transetto a nord e a sud. Saranno restaurati le vetrate colorate e i corrispondenti vetri protettivi delle torri e del rosone occidentale, dei transetti, e della prima campata che si apre dopo il nartece. La pulizia degli interni in pietra e il restauro dei banchi avverrà partendo dalla parte ovest della Cattedrale fino alla prima campata dopo l'ingresso. La seconda fase, invece, comprende il completamento della parte che rimane da restaurare all'interno dell'edificio e il completamento del restauro delle vetrate colorate nella parte che prosegue dopo la prima campata e nei transetti. La terza fase prevede il restauro della parte esterna, della parte interna e dei vetri colorati del deambulatorio e della parte dell'altare. La quarta, infine, il restauro della canonica e degli ambienti esterni della residenza del cardinale, delle terrazze, e degli ultimi elementi che contribuiscono ad arricchire l'immagine della Cattedrale. È prevista, inoltre, la creazione di un giardino nella zona ovest della canonica.
